ANSÄTZE FÜR EINEN LEITFADEN ZUR DOKUMENTATION VON HÄUSERN IN FREILICHTMUSEEN

The seminar was divided into two parts: one group documented the long term experiment “House 1” in the Museum Village Düppel professionally for the first time. The house was built in the 1970’s and left to decay in 1990. The area was always freed from vegetation and photographed at regular intervals. The second group reflected on the continuous documentation of reconstructed houses in archaeological open-air museums with the aim of developing a proposal for binding documentation guidelines as well as practicable documentation forms. The contribution is intended as a thought-provoking impulse.

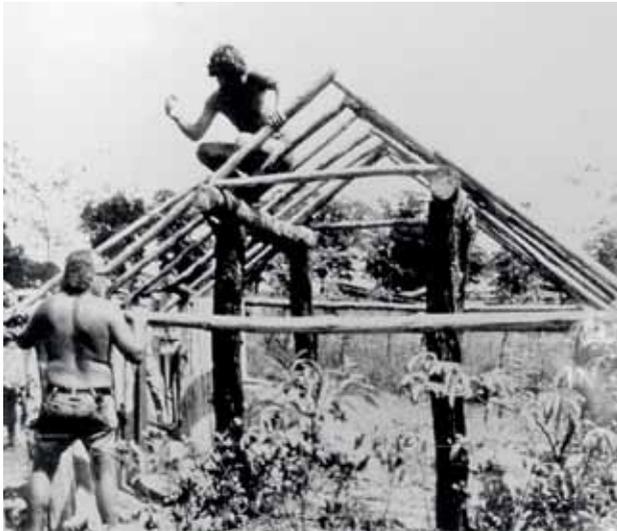
Abb. 1: Bau des Hauses im Sommer 1971.
Foto: Fördererkreis Museumsdorf Düppel e.V.
Construction of the house in summer 1971.

eigentlich nur zum Zweck des Erlernens von Bautechniken errichtet. Den damaligen Hausbau realisierte eine Gruppe dänischer Pfadfinder (Abb. 1), weshalb dieses Gebäude auch als ‚Wikingerhaus‘ in der Düppel-Historie von D. Todtenhaupt angeführt wird. Die Bauweise und das Baumaterial können dabei wie folgt beschrieben werden: Parallele Ständerkonstruktion mit Pfosten aus Birkenstämmen,

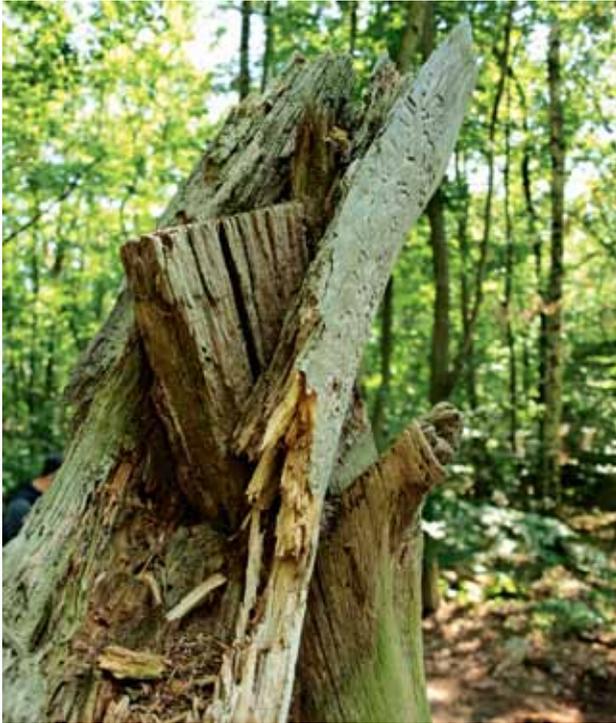
Abb. 2: Noch in Zapfen-
verbindung stehender
Pfosten mit herabhängen-
der Pfette.

Foto: Enrico Lehnhardt
Pole still in tenon
connection with hanging
purlin.

sprochen werden, weil diese auch Bruchstücke von Spaltbohlen sein könnten. Einer von vier Pfosten steht noch (Abb. 4, P). Von diesem hängt die noch immer in Verzapfung verbundene Pfette bis auf den Boden herab (siehe Abb. 2 und 3). Die Pfosten sind insgesamt besser erhalten als die beiden Pfetten. Die noch lose im Zapfenverbund liegende Pfette im hinteren Bereich des ehemaligen Hauses ist zum Teil schon sehr stark zersetzt. Klar erkennbar sind die Spaltbohlen der ehemaligen Wand im vorderen Bereich des Hauses. Diese liegen meist parallel nebeneinander oder zum Teil übereinander. Einige der Bohlen sind noch recht gut erhalten und auch die Löcher, die zur damaligen Befestigung der Spaltbohlen dienten, sind deutlich erkennbar. Da sich die Löcher an den oberen Teilen der Bohlen befinden, lassen sich auch die verschiedenen (nicht regelhaften) vom jeweiligen Grad des Zerfalls bestimmten Sturzrichtungen rekonstruieren. So zeigt sich, dass einige Bohlen mehr oder weniger parallel zur ehemaligen Wand entlang der Traufkante liegen, während andere Richtung Hausfläche verlagert wurden.

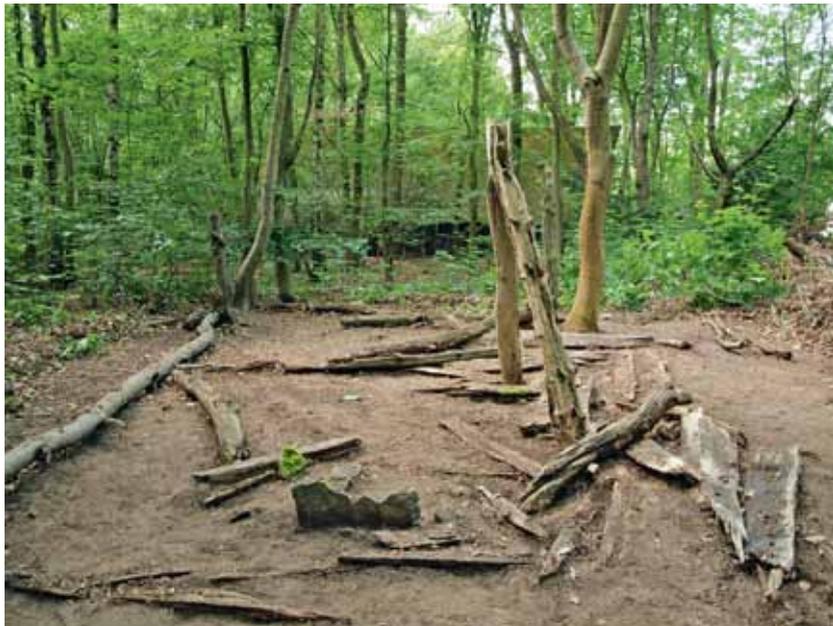
Abb. 3: Die Reste des verfallenen Hauses.
Foto: Enrico Lehnhardt
Remains of the decayed house.

Die rechteckige Feuerstelle ist noch deutlich als solche erkennbar, wobei kleinere Steine schon verlagert sind und teilweise Stücke von den größeren Steinen, vermutlich aufgrund von Frostsprengung usw., abgesplittert sind. Zum Teil befindet sich Moosbewuchs an den Steinen. Drei kleinere Eisenobjekte liegen lose im Bereich der ehemaligen Hausfläche. Dabei handelt es sich um eine Gliederkette und zwei Nägel. In welchem baulichen oder anderen (funktionalen) Kontext diese Objekte standen, lässt sich aus dem archäologischen Befund heraus nicht eindeutig bestimmen und bleibt spekulativ.

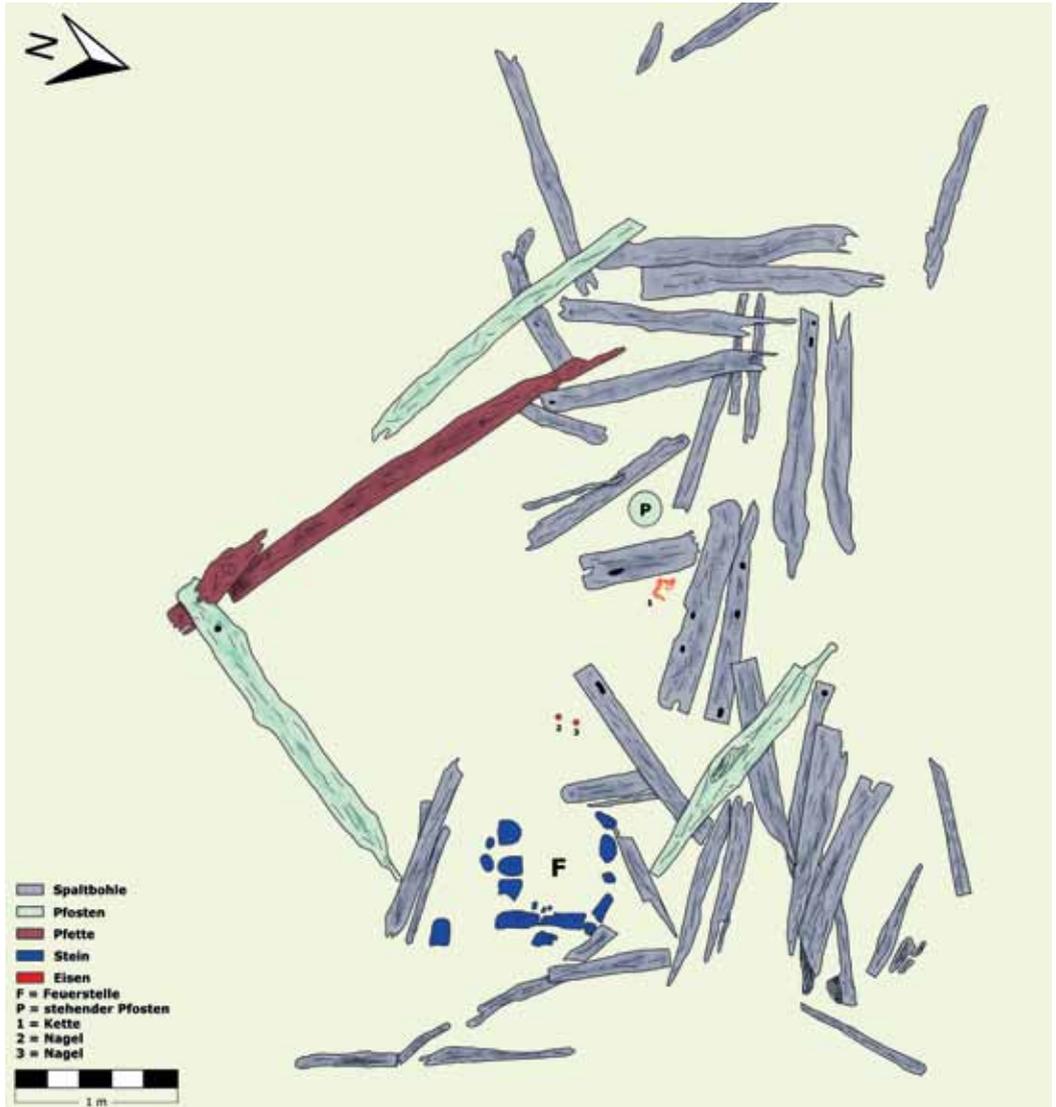
Abb. 4: Dokumentationsplan des verfallenen Hauses (Haus 1) vom 01.06.2019.
 Zeichnung: J. Behrend, F. Brückner, C. Jeß, L. Michaelis, K. Müller.
 Grafische Umsetzung: E. Lehnhardt

Documentation plan of the decayed house (house 1) from 01.06.2019.

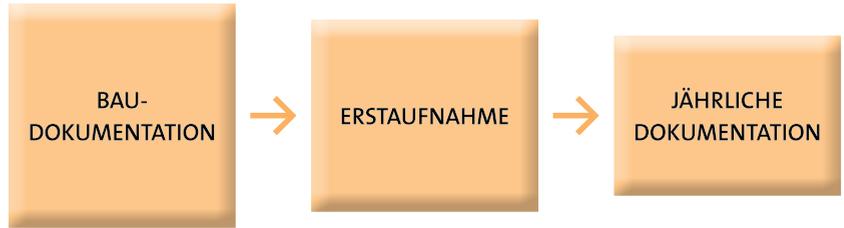
Die schon oben erwähnte Historie von D. Todtenhaupt wies bereits einige wichtige Informationen auf, die auch als Kriterien in unsere Checkliste aufgenommen wurden. Des Weiteren orientierten wir uns an einem bereits existierenden Dokumentationsbogen von J. P. Flamman (2000), übernahmen einige der Elemente und ließen uns für das Layout unserer Checkliste inspirieren. Schnell wurde jedoch klar, dass es eine große Herausforderung darstellt, eine kompakte Checkliste zu erstellen, die alle relevanten Kriterien enthält und gleichzeitig in nicht allzu großen Aufwand ausüfern würde. So diskutierten wir auch die Anwendbarkeit der gesammelten Ideen zur Dokumentation. Wir entschieden uns für die Anfertigung von zwei bis drei verschiedenen Formularen, die jeweils zu dem entsprechenden Umstand von Hausbau (neue Rekonstruktion), Erstaufnahme (bereits bestehender aber noch nicht dokumentierter Gebäude) und jährlicher Dokumentation passen würden (Abb. 5).

Abb. 5: Schematische Darstellung und chronologische Abfolge der drei möglichen Dokumentationsphasen.
 Grafik: Enrico Lehnhardt
 Schematic representation and chronological sequence of the three possible documentation phases.
